中华门城墙“怀孕”真相

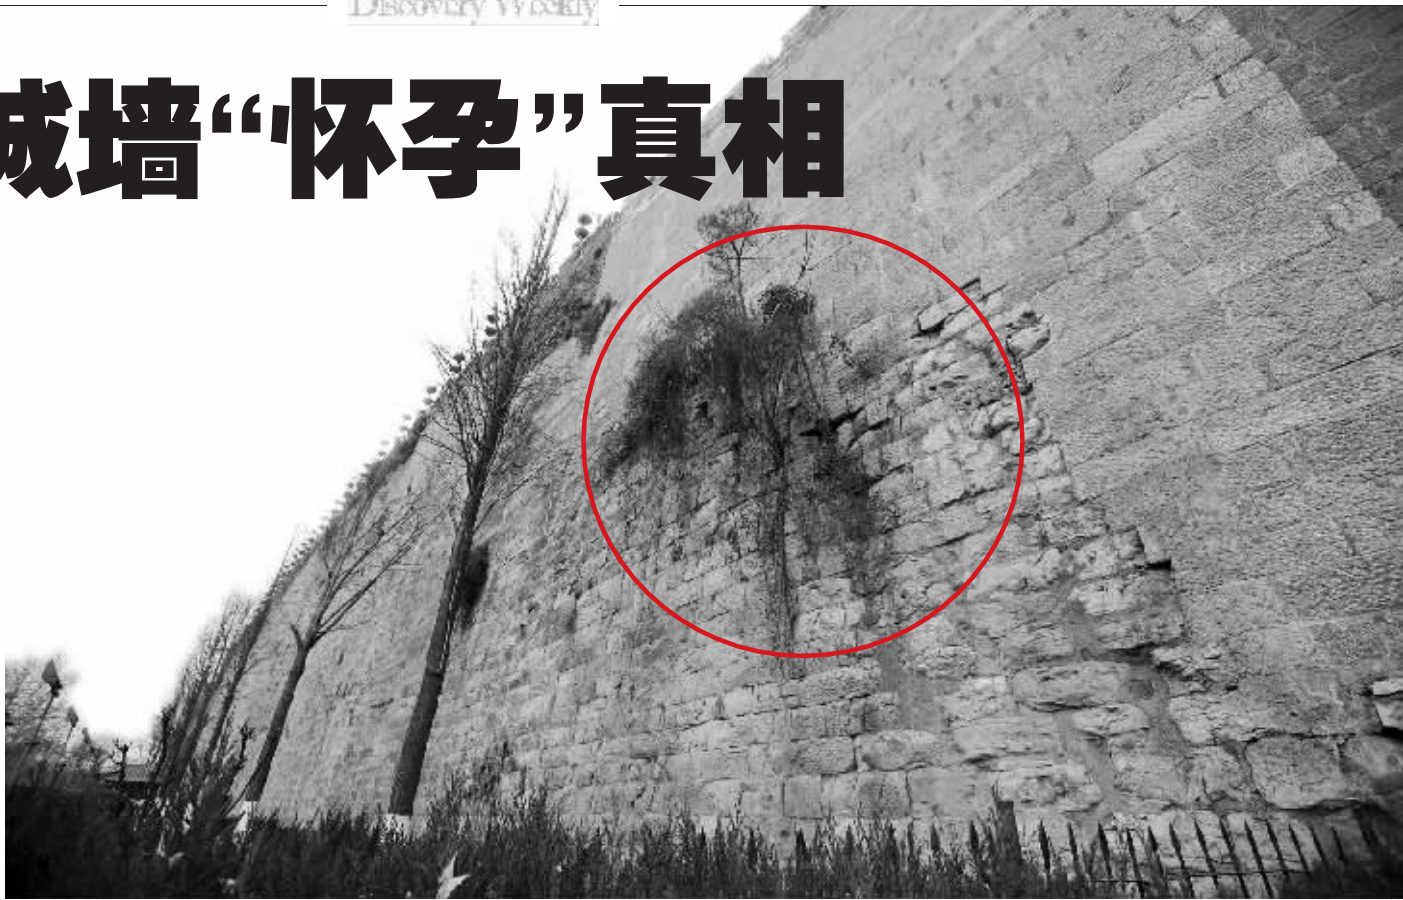
图中画圈处即为城墙凸起处,有两棵小树顽强地生长其中

鼓起的城墙

上面长了两棵树

记者仔细观察,在中华门到中华东门的墙面上,并没发现明显的突起。走近城墙,当记者站在中华东门以南,紧贴墙面向西看过去时,墙面上出现了一块巨大的凸起,上面还长了两棵树。不过,虽然凸起的面很大,但是镶嵌在墙面上的条石依旧很紧凑,没有松动的迹象。

“而从1955年,东西两座城门被拆后,这个巨大的倒梯形就一直敞在那里。雨天,雨水自然渗入墙体,墙面发生膨胀在所难免。并且就我所知,中华门这段城墙,自从

“上世纪50年代,有市民在武定门发现一件怪事,城墙的裂缝在往外冒白烟。为什么会这样呢,原来墙体里的石灰石,遇到水以后发生了化学反应,产生了热气。而在中华门的瓮城里,你稍加留意就会发现,内墙壁上有一条条凸起的棱,上面有白色的结晶,这也是墙体渗水后产生的化学反应。而中华东门和中华门之间这块鼓起的墙壁,则是墙体渗水最直接的一种表现。”

鼓胀的城墙会危及城墙的安全吗?杨国庆表示,其实,在过去的600年里,明城墙的维修就没有断过。要说安全问题,也就一直都存在,但是人们也一直在解决问题。中华门附近这段鼓起的城墙,从目前来看,暂时没有大的问题。不过,以后肯定也需要维修。

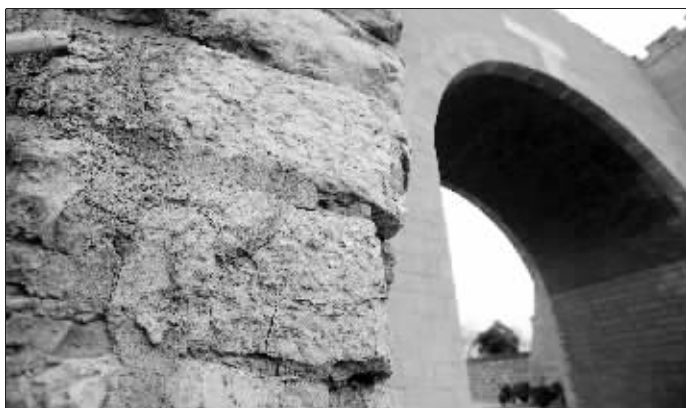
从这个角度看,城墙凸起处十分醒目

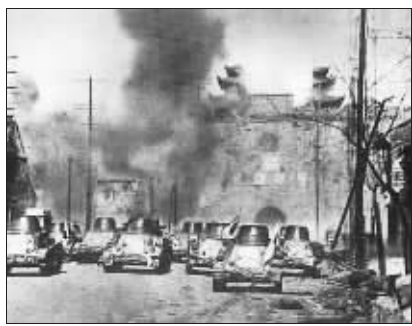
“1937年12月,日本军队的确炮轰过中华门,不过,当时被炸开的,并不是如今这块凸起的城墙,而是位于中华西门和中华门之间的一段城墙。”杨国庆向记者展示了他收藏的城墙老照片,其中一张摄于1937年12月日军进攻中华门当日,拍摄者是日军随军记者。从照片上看,日本士兵正在攻打中华门,城楼上笼罩着炸弹燃烧释放的浓烟,就在中华西门东侧上方,张开着巨大的豁口。

1937年12月,处于日军炮火之下的中华门

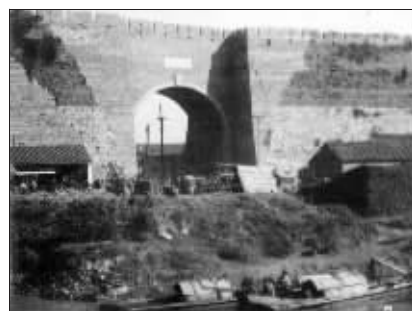
记者在看照片时注意到,上世纪30年代新开的中华西门和中华东门,两侧的城墙墙砖和其他段明显不同。两座门周围的城墙,用的是典型的民国青色城砖,呈现出一大片倒梯形。当时为什么要将城墙拆成这种奇怪形状?

杨老师这样解答了记者的疑问:“开新城门的做法是:先把城墙拆掉一段,然后重新砌墙,并在墙上留出门的位置。拆城墙的时候,也有讲究,要拆成一个倒梯形。倒梯形上大小小,墙上的土石不容易滚落,相对比较安全。”

上世纪30年代的中华东门 资料图片
