这提心吊胆的日子,还要过多久

广州路41号: 我们这里有危墙

虎踞路40号: 比萨有斜塔,我们有斜楼

工地施工导致居民楼倾斜,鉴定部门称还未达到危楼标准

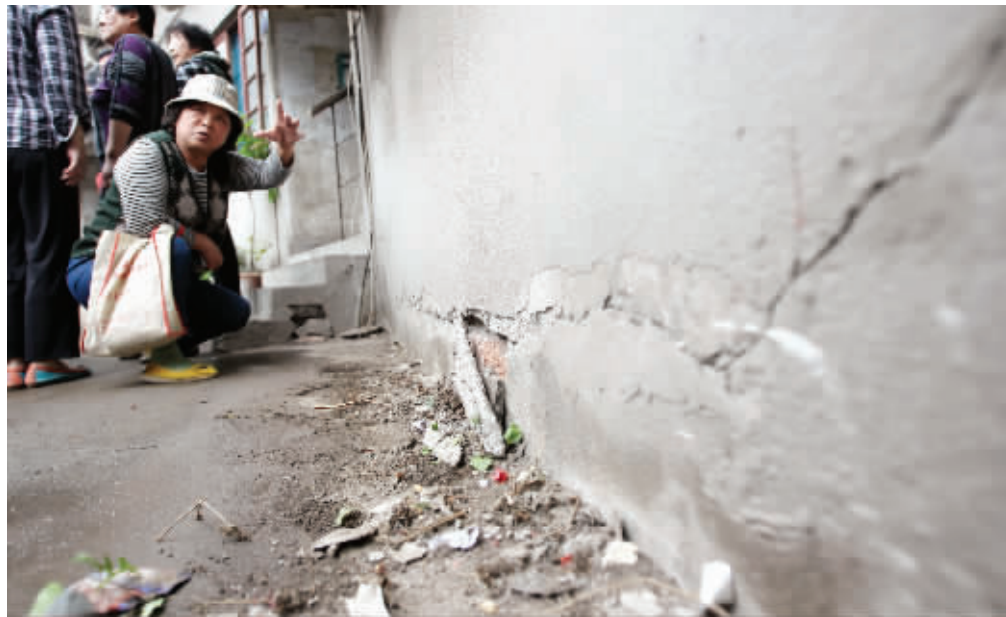
居民楼发生倾斜,外墙出现多处裂缝 现代快报记者 李雨泽 摄

鼓楼区虎踞路40号是一幢7层居民楼,建于1990年。自从去年4月份虎踞路改造工程开工后,60户居民饱受煎熬。由于居民楼距离工地约15米,打桩声不绝于耳,居民们几乎没过一天安生日子。更让人担忧的是,楼房外墙、居民家里都出现很多裂缝,有的能伸进一根手指。

缝,能放进去一个手指。居民们领着记者走访多个家庭,几乎家家都有墙壁开裂现象。居民张先生说,每夜睡在床上,就听到有碎石头往下掉。他指着从7楼纵贯下来的一道裂缝说,这是两堵承重墙之间的缝,由于地面沉降厉害,缝越来越大,他家就住在旁边,夜里常听到上面的石子往下掉,感到很可怕。

施工单位中铁四局相关人士坦言,施工确实给这幢居民楼带来损坏,目前正委托保险公司挨家挨户调查登记损失情况,将按照相关规定予以赔偿。

施工单位相关人士承认,施工确实给40号居民楼带来损害。他们已委托保险公司挨家挨户调查登记,将根据房屋损害情况予以赔偿。

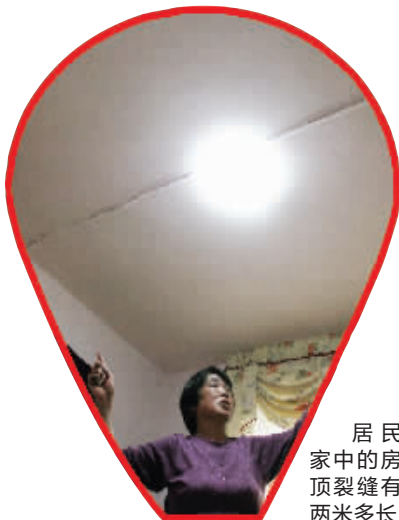
居民家中的房顶裂缝有两米多长

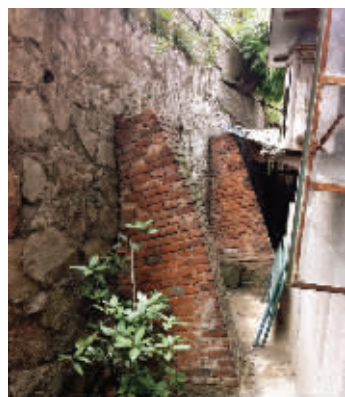
挡土墙紧挨居民楼 现代快报记者 顾元森 摄

这堵挡土墙位于学校北侧,距离旁边的居民楼仅两米。昨天下午3点多,记者在现场看到,挡土墙高3.5米左右,长10多米,用石块砌成,中间嵌有水泥。不过因为年代久远,不少水泥块脱落,挡土墙上有许多裂缝。

居民王先生说,南侧的学校地势高,对学校来说,没什么安全隐患。但对于挡土墙北侧的居民来说,这堵挡土墙非常危险。因为高处的土层压力全部集中到挡土墙上,而挡土墙修建于上世纪50年代,已经年久失修,强度比较弱。

昨天下午,记者看到,在挡土墙上面的狭长水泥地上,三名工人正在铲除地表的水泥。对此,现场一名姓游的负责人称,最近几天,工人们开始进场施工,根据施工方案,工人们将先把地面的水泥扒掉,之后在地下打水泥桩。“打桩要打进地下4米多,共打3排桩。打过桩后,高处的土层压力将会集中到这些水泥桩上,这样一来,挡土墙的压力将大大缓解。另外,有时学校孩子们会趴在挡土墙上的围栏玩耍,这次施工一共把围栏换上新的,以保证安全。”
