# 南京天隆寺附近发现疑似抗战指挥所

## 也有学者猜测是一处掩蔽部,文物部门表示将去现场核实勘察

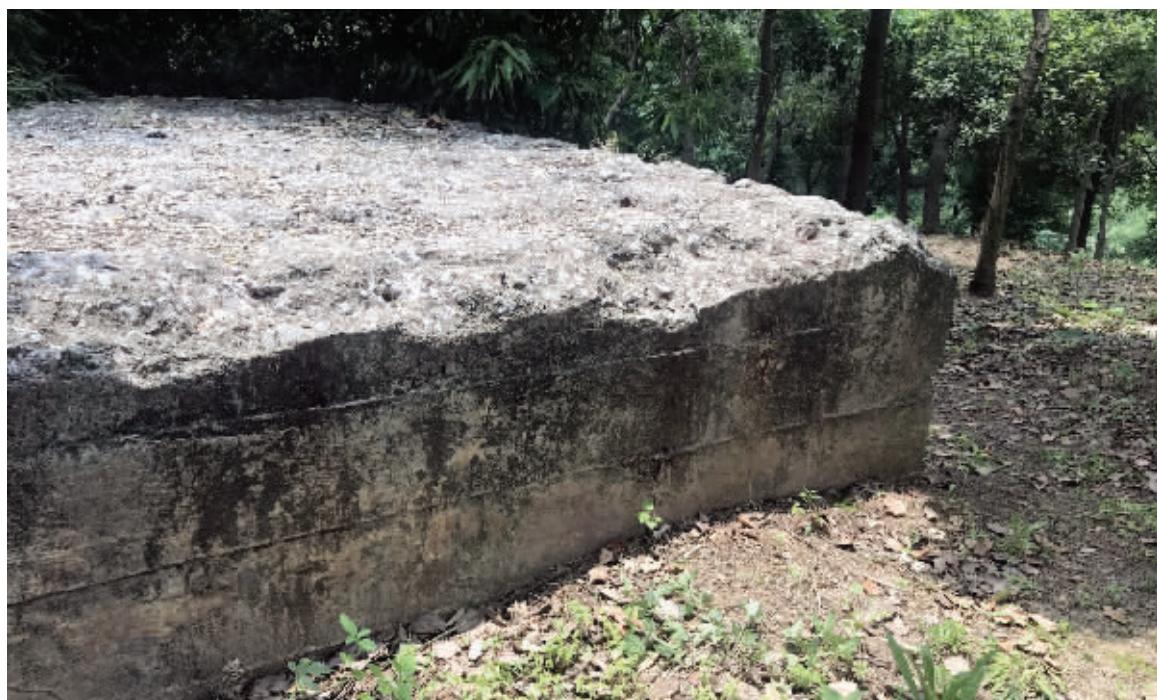
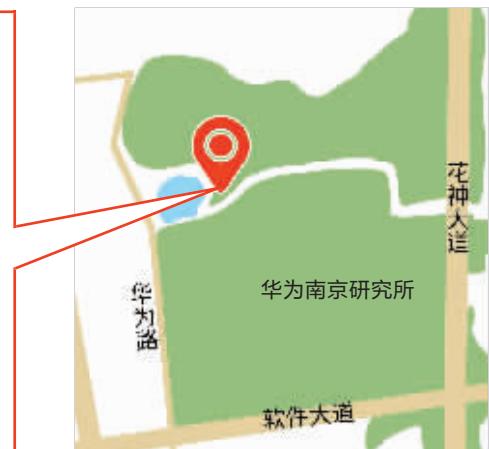
这处“遗迹”位于天隆寺地铁站东面的一处土坡上  
制图 俞晓翔

6月7日,现代快报记者跟随着抗战史学者丁进一起走访现场。这一处在天隆寺东面一土坡顶上,从华为西门可进入园区,周围有一处湖泊,隐藏在一片竹林之中。如果不仔细,很难发现它的存在。现场可以看到,这一处为多角长方体构筑物,长为5米,宽为3.6米,露出地面的部分,浅则0.5米,深则0.93米至1米。可能是构筑物有所沉降,其东侧依稀可见出入口。顶部平,从出入口可量得顶部厚约80厘米。构筑物的西侧有多处钢筋裸露。

丁进认为,该指挥所正面以及顶部有被炮火损毁痕迹。这一痕迹也和邻近的毛家巷抗战碉堡上发现的非常相似。从形制上看,这也和2014年6月公布的第一批江宁区不可移动文物名录中东山街道民国军事设施中的一处指挥所非常相像。

山寻访民国碉堡时见过一处半地下的指挥所,“当时的军事档案中列出是‘7号指挥所’。那一处现场看和常见的民国碉堡很像,也有射击孔。”“但从图片上看,这一处像是长方体的大型火柴盒,没有找到射击孔”,费仲兴表示,目前的资料很难判断是否属于指挥所,还需要更多的信息印证。他猜测也有可能是一处掩蔽部。不过从构筑物的厚度上来说,这一处军事设施所保护的人员级别较高。
