祝融号传回火星照

5月19日，国家航天局发布我国首次火星探测任务天问一号探测器着陆过程两器分离和着陆后火星车拍摄的影像。图像中，着陆平台驶离坡道以及祝融号火星车太阳翼、天线等机构展开正常到位。

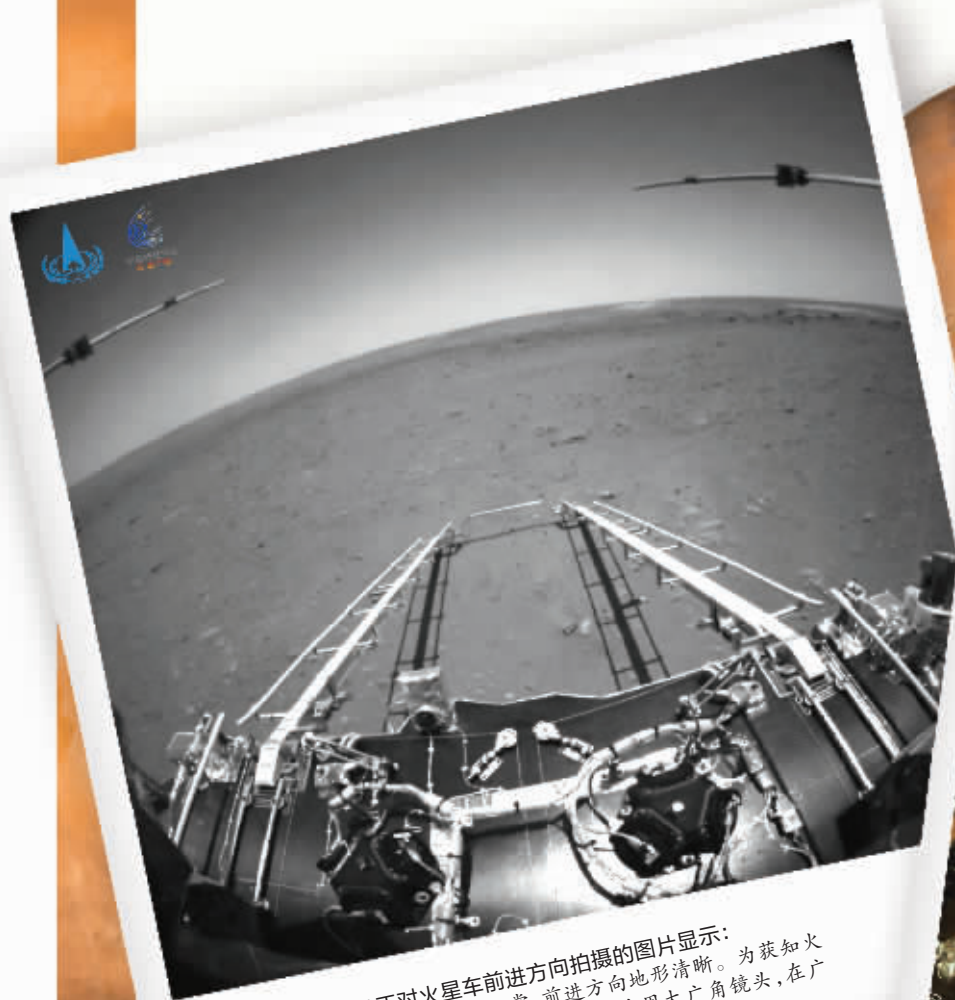
由火星车前避障相机正对火星车前进方向拍摄的图片显示：着陆平台驶离坡道机构展开正常，前进方向地形清晰。为获知火星车前进方向更大范围的地形信息，避障相机采用大广角镜头，在大广角镜头畸变的影响下，远处地平线形成一条弧线。

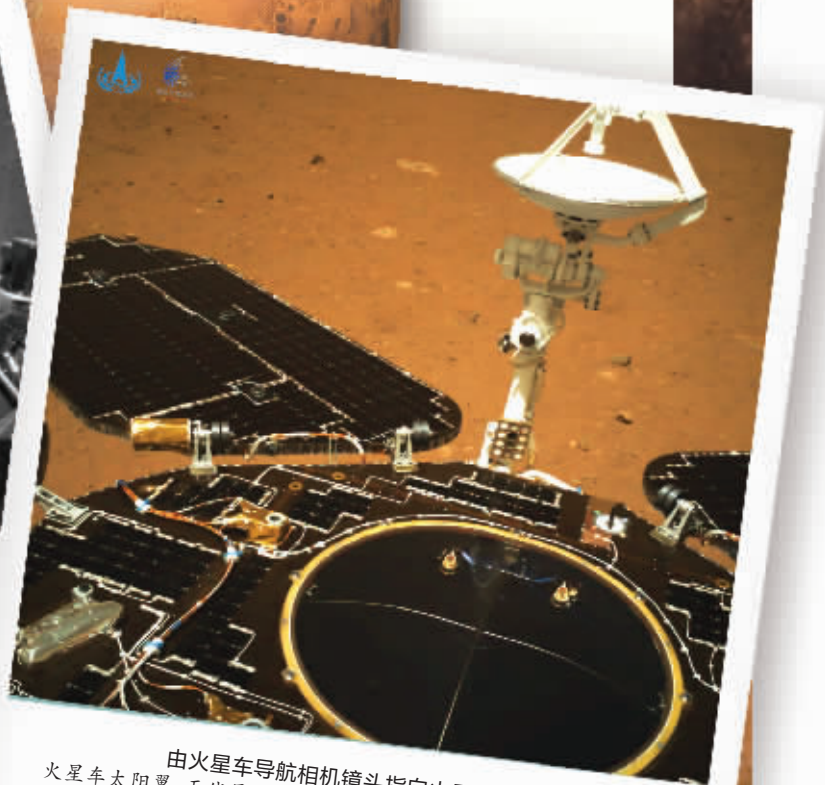
由火星车导航相机镜头指向火星车尾部拍摄的图片显示：火星车太阳翼、天线展开正常到位，火星表面纹理清晰，地貌信息丰富。
